**Lille Vestervang  
Privatbørnehave**

# Legepladsrapport

| Legepladsens adresse: | Blommevej 1, 4300 Holbæk |
| Inspektionsdato: | 10. september 2024 |

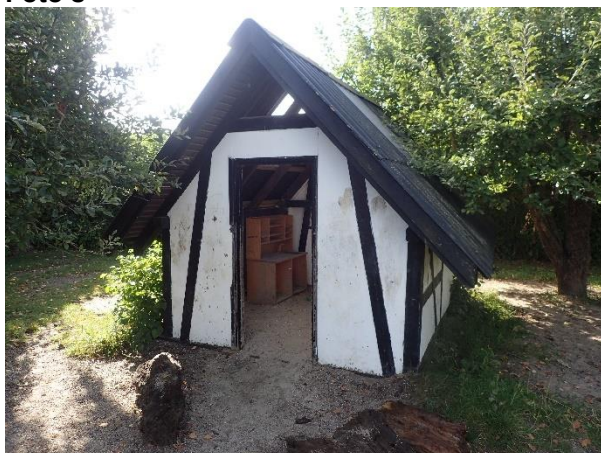
Foto 3

**Oversigtsbillede: Legehus**

**Bemærkninger:** Ja X Nej

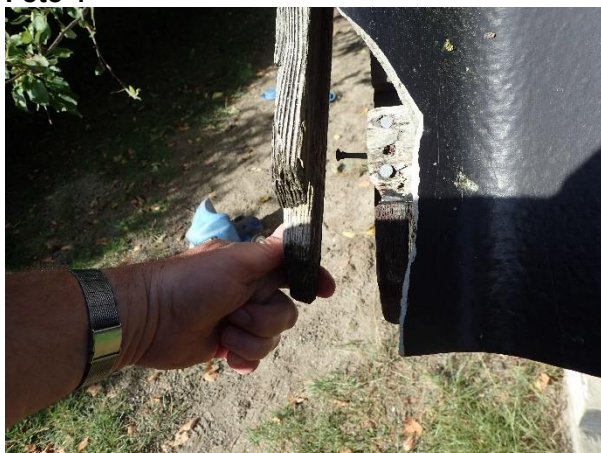
Foto 4

Der er flere løse brædder på redskabet.

Det bevirker at der er opstået skarpe kanter og udstikkende skruer.

**DS/EN 1176 – 1 punkt 4.2.5**

**DS/EN 1176 – 7 punkt 7.2**

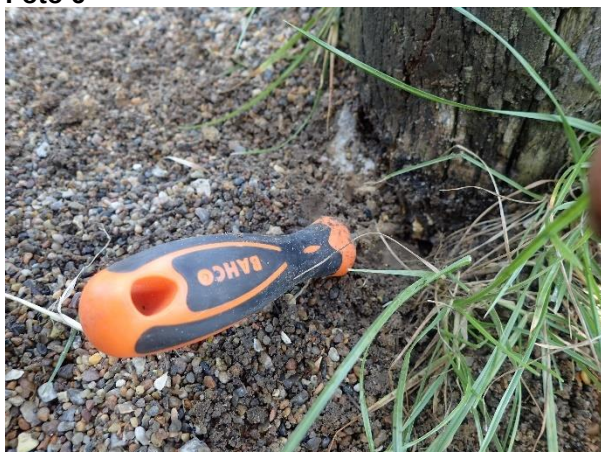
Foto 6

Der er begyndende rådangreb i stolperne ved jordkontakt.

**DS/EN 1176 – 7 punkt 7.1**

Skal holdes under skærpet tilsyn.

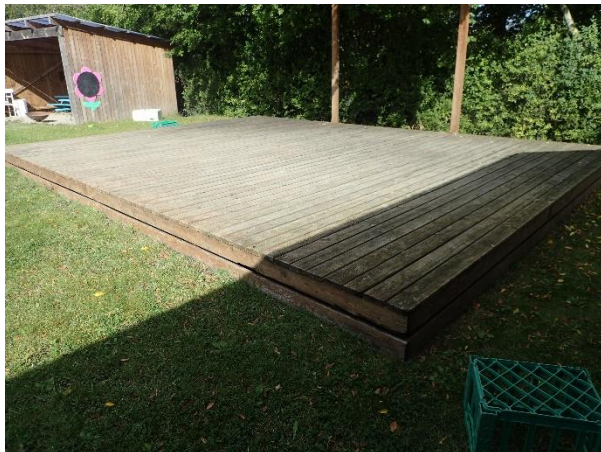
Foto 18

| <b>Oversigtsbillede: Scene / Platform</b> | | | | |
| <b>Bemærkninger:</b> | <b>Ja</b> | <b>X</b> | <b>Nej</b> | |

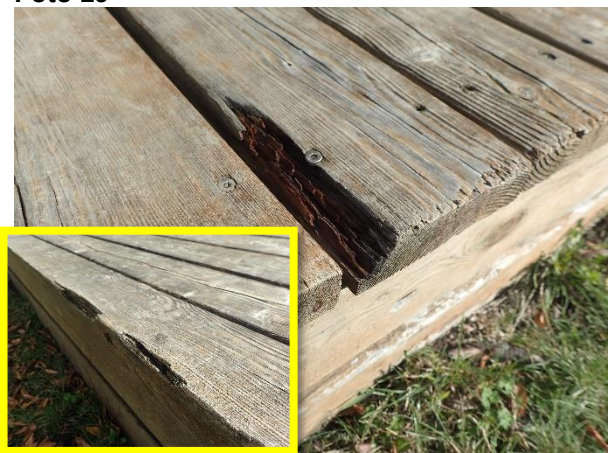
Foto 19

Flere brædder har skader.  
Det bevirker at der er opstået skarpe kanter, udstikkende skruer og risiko for splinter.

**DS/EN 1176 – 1 punkt 4.2.5**

**DS/EN 1176 – 7 punkt 7.2**

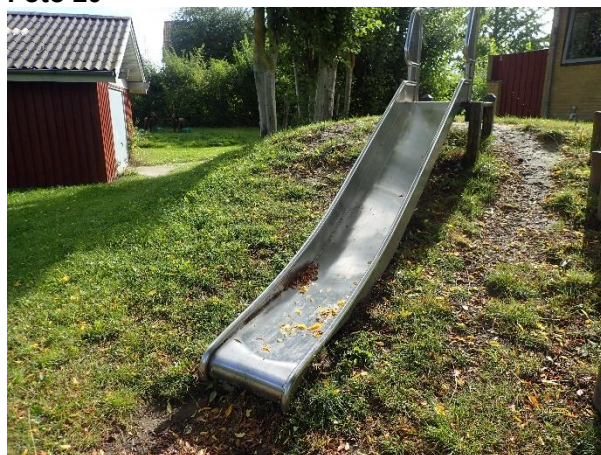
Foto 20

**Oversigtsbillede: Rutsjebane med startstation**

**Mærke / årgang: R&T / 2005**

**Bemærkninger:** Ja X Nej

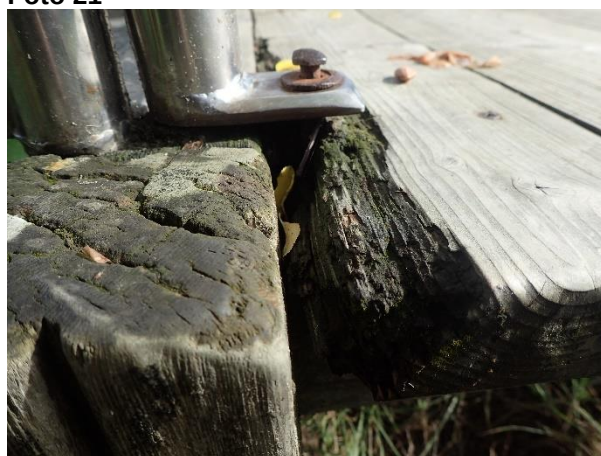
Foto 21

I startstationen er der rådangreb. Det bevirker at der er opstået skarpe kanter, udstikkende skruer og risiko for splinter.

Ligeledes påvirker det redskabets konstruktionsintegritet.

**DS/EN 1176 – 1 punkt 4.2.5**

**DS/EN 1176 – 1 punkt 4.2.2**

**DS/EN 1176 – 7 punkt 7.2**
